Die Skulpturenfunde der Münsterplattform

Katalog der figürlichen und
architektonischen Plastik

Urs Zumbrunn
Daniel Gutscher

Staatlicher Lehrmittelverlag Bern 1994

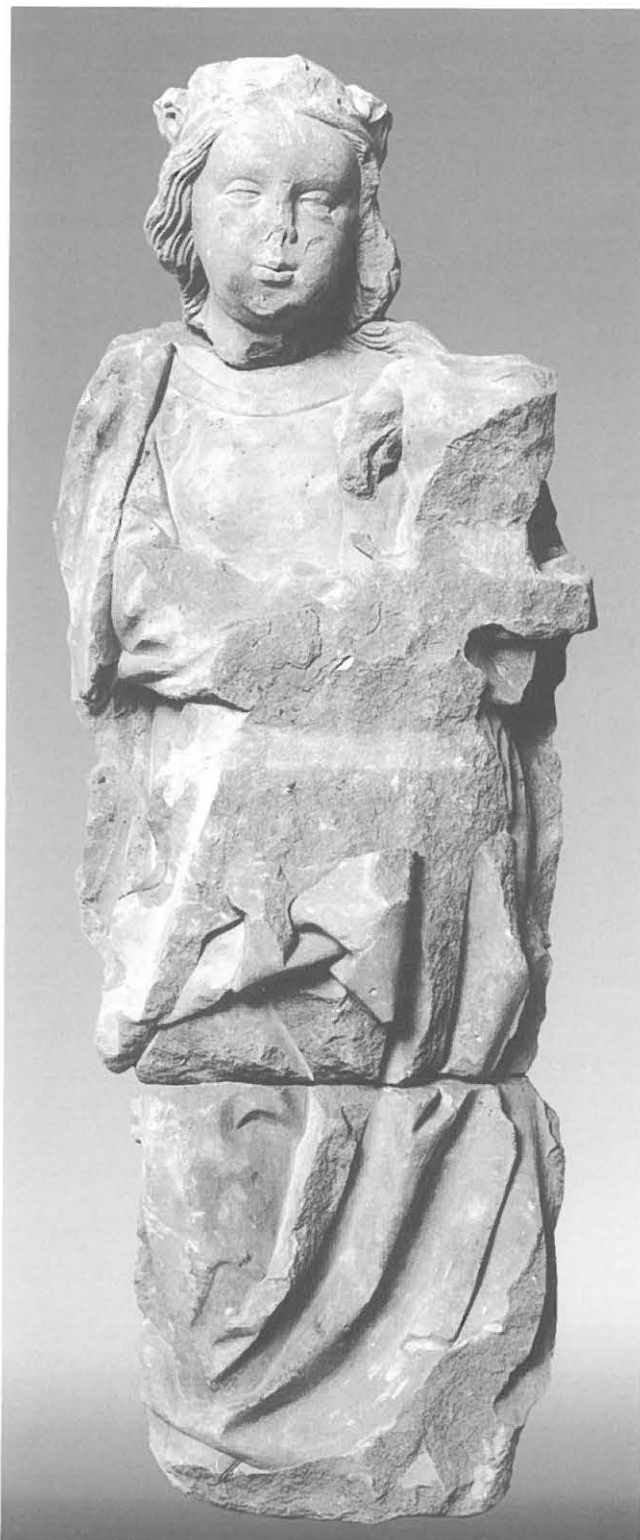
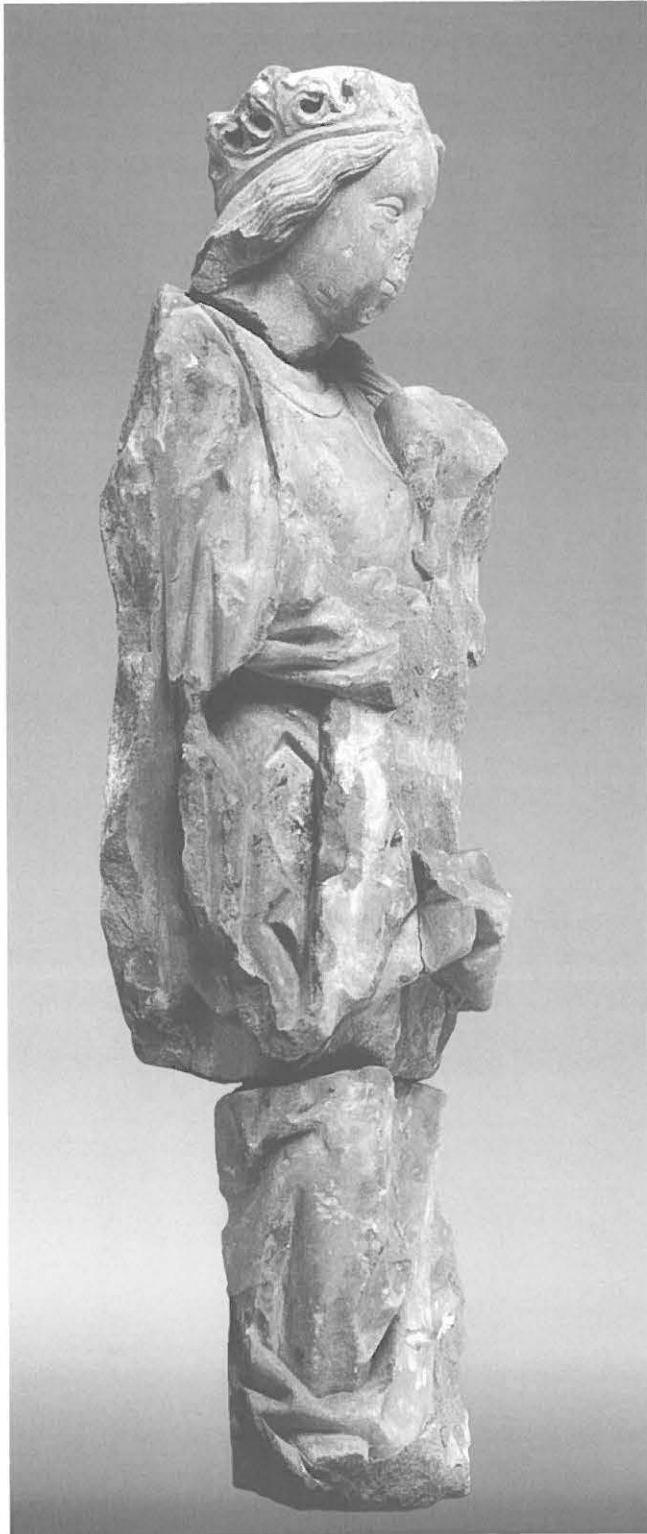
Kat. 33: Vorderansicht.

Die Figur besteht aus den vier zugewiesenen Fragmenten: Kopf 7511-163, Körperfragment 7511-154, Unterteil 7510-321 und Faltenfragment 7511-265.

Material: Homogener, fein- bis mittelkörniger grüngelbgrauer Sandstein (Körnung um 0,25 mm). Die Schichtung des Steins verläuft ungefähr parallel zur Rückseite, vertikal im stehenden Körper.

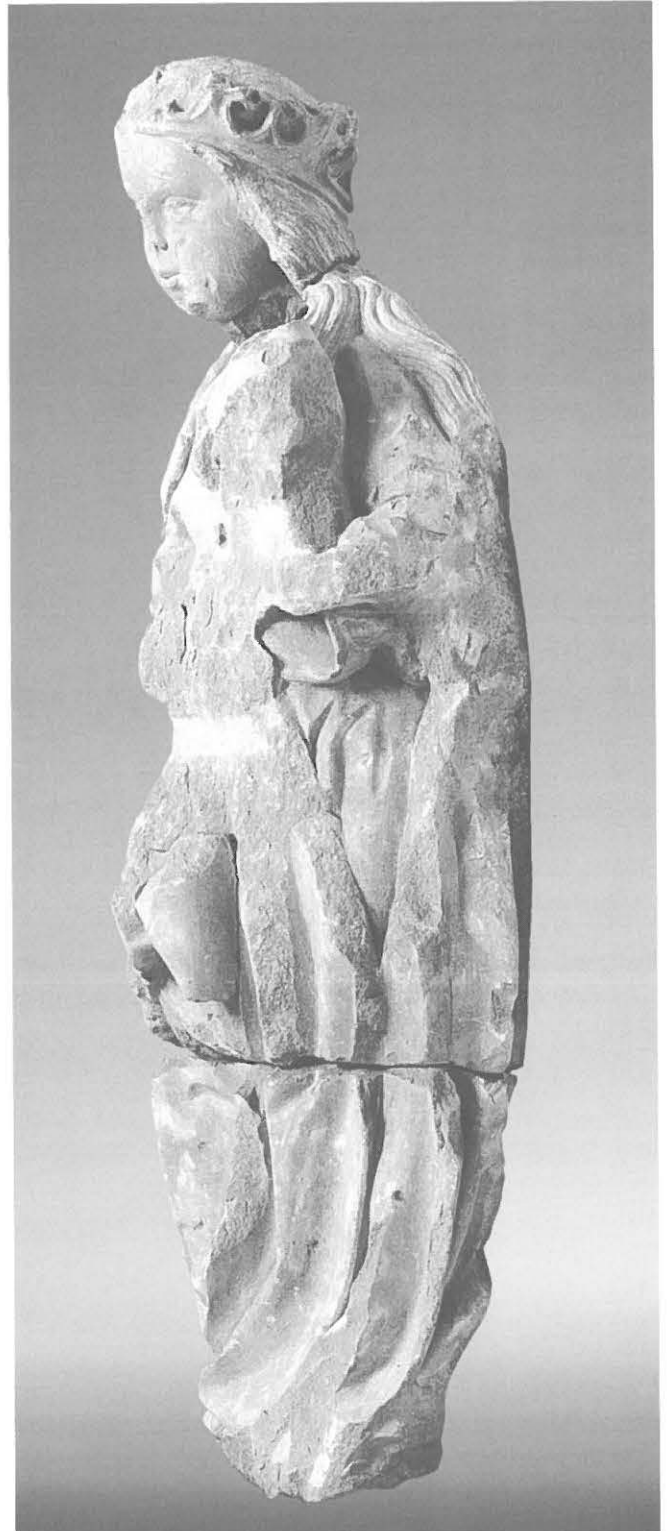
Kat. 33: Seitenansicht links.

Zustand und Beschädigungen: Der Stein ist teilweise leicht sandend und brüchig. Wenige weisse versinterte Krusten sowie Eisenoxyd- und Kohleablagerungen sind an der rechten Seite sichtbar. Die Beschädigungen lassen sich in alte und neue Schäden unterteilen. So sind im Bereich des Mittel- und Unterteils starke, durch die Bergung verursachte Wegsprengungen von Falten entstanden.

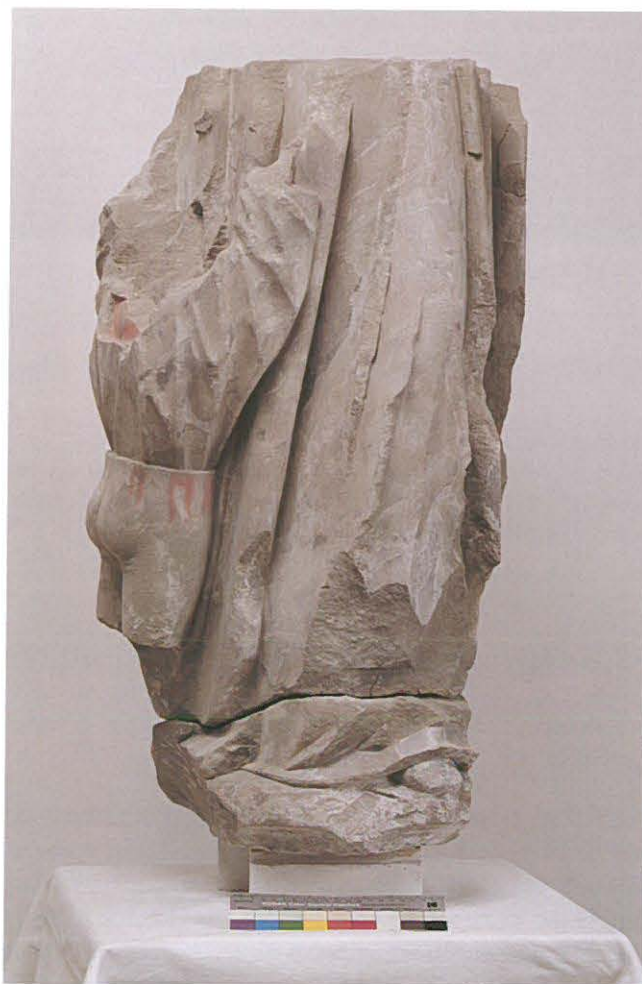
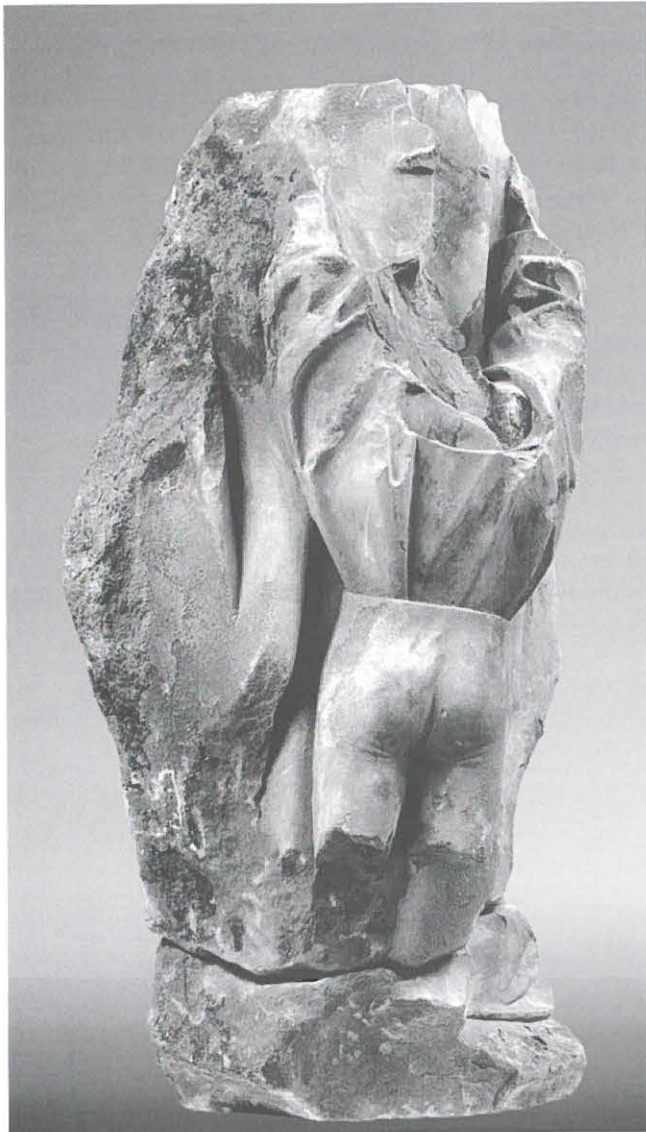
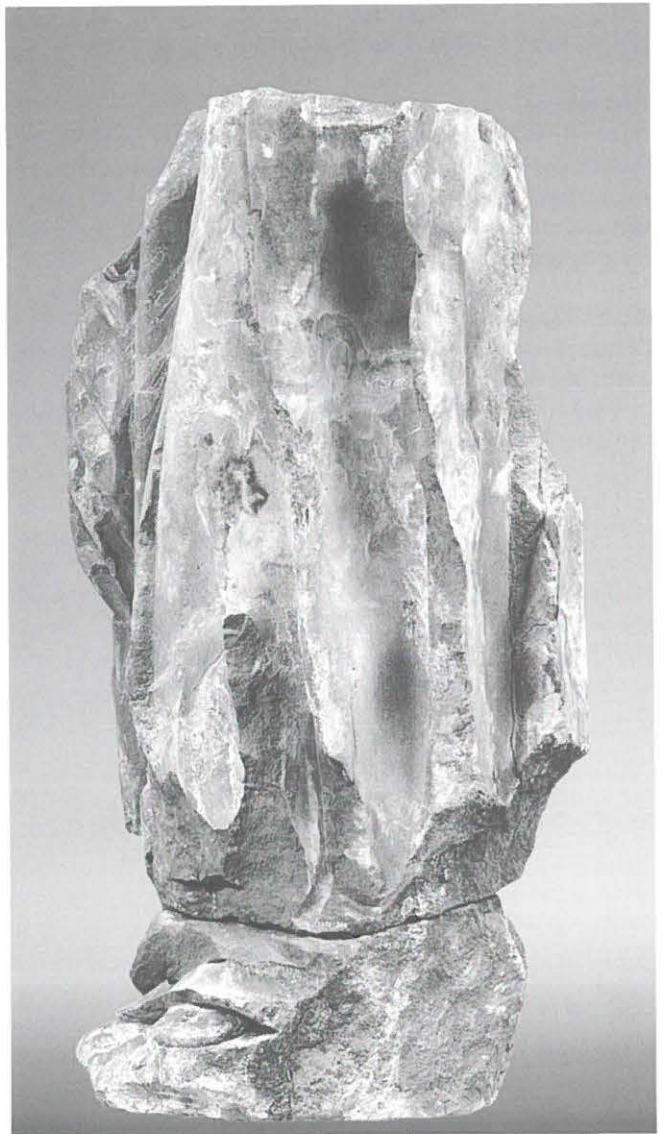
Kat. 34: Vorderansicht.

Die erwähnte rückseitige Aushöhlung der Figur könnte auf einen Standort vor einer Säule hindeuten.

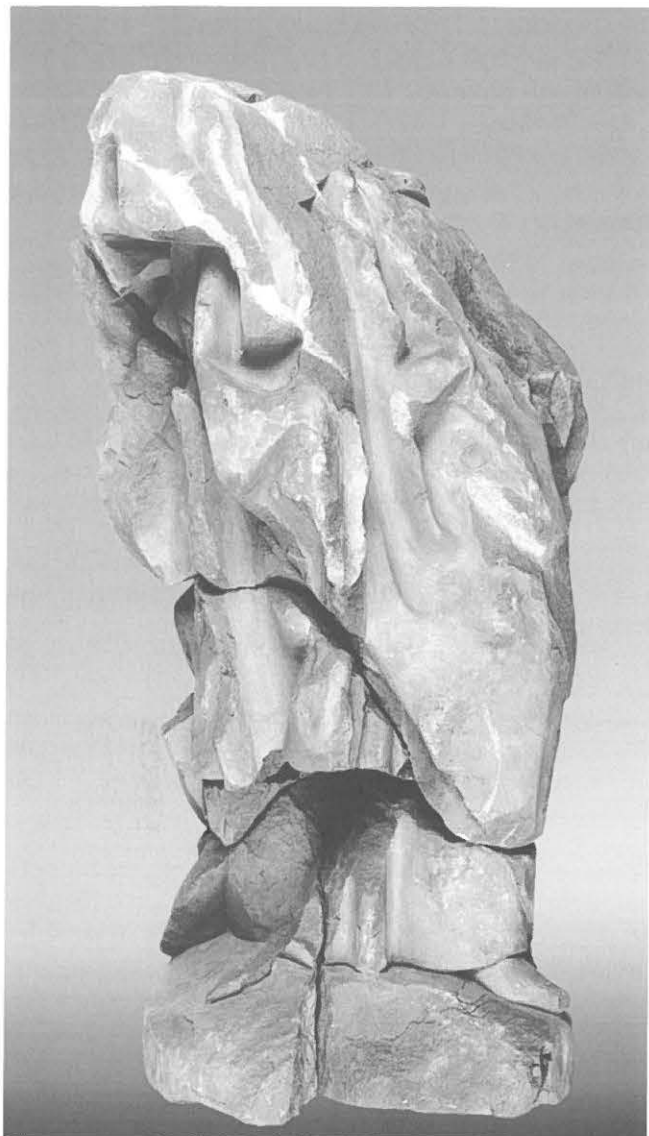
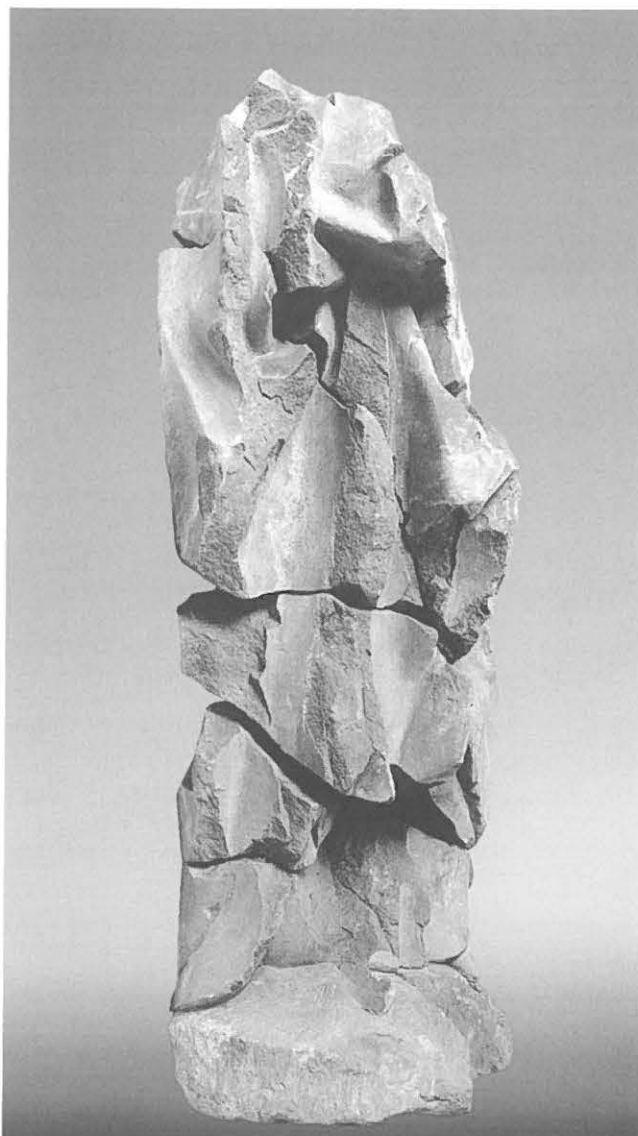
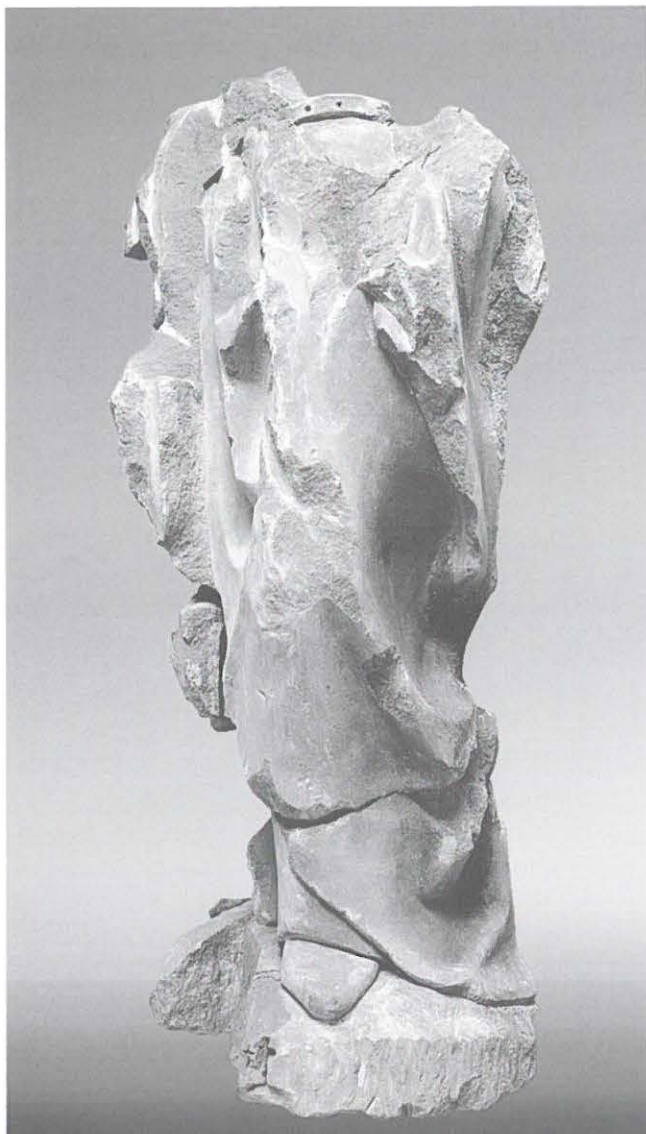
Kat. 35: Vorderansicht.

Zustand und Beschädigungen: Der Stein ist teilweise leicht sandend und brüchig. Wenige weisse und schwärzliche Versinterungen sind an der linken Seite sowie im unteren Bereich sichtbar. Die Beschädigungen lassen sich in alte und neue Schäden unterteilen. So sind im Bereich des Mittelteils starke, durch die Bergung verursachte Wegsprengungen von Falten sowie Kratzer entstanden.

Material, Bearbeitung und Werkzeuge: Die Figur entspricht in der Materialart den weiteren Figuren dieser Gruppe. Dasselbe Bildhauerzeichen zeigen der Skulpturunterteil mit Plinthe Kat. 36 und der Bärtige Heilige Kat. 55, die ebenfalls im Bereich der Plinthe eine Art von Tremolierung als Oberflächengestaltung aufweisen. Ähnliche konische Löcher, wie diejenigen im Bereich des Gürtels, sind in verkleinerter Form an der Mitra des Bischofskopfes Kat. 37 vorhanden.

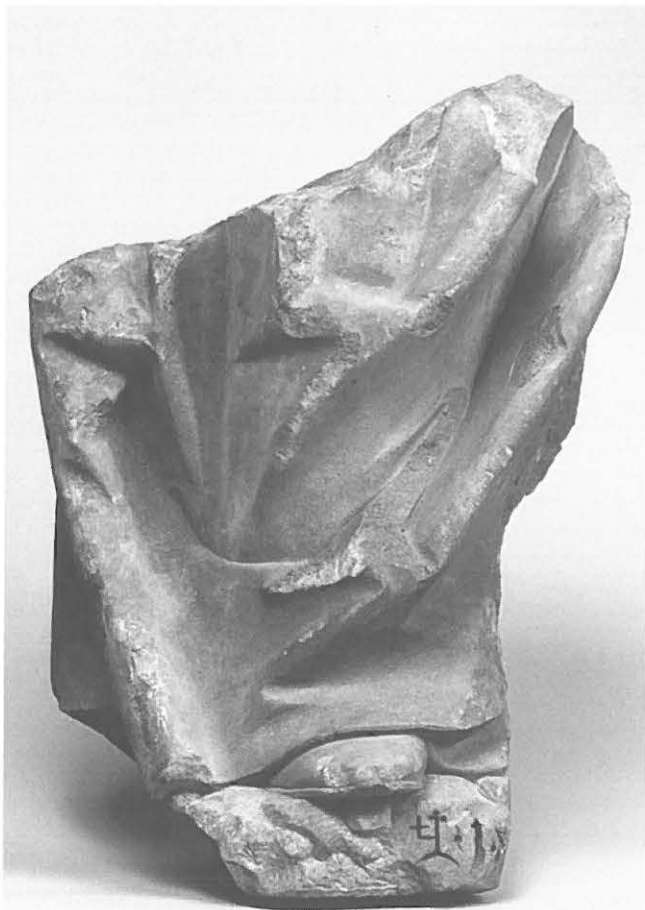
Kat. 36: Vorderansicht.

Stil: Dasselbe Bildhauerzeichen findet sich auch an einem Gewölbeschlussstein im Chor des Berner Münsters.¹⁸⁵

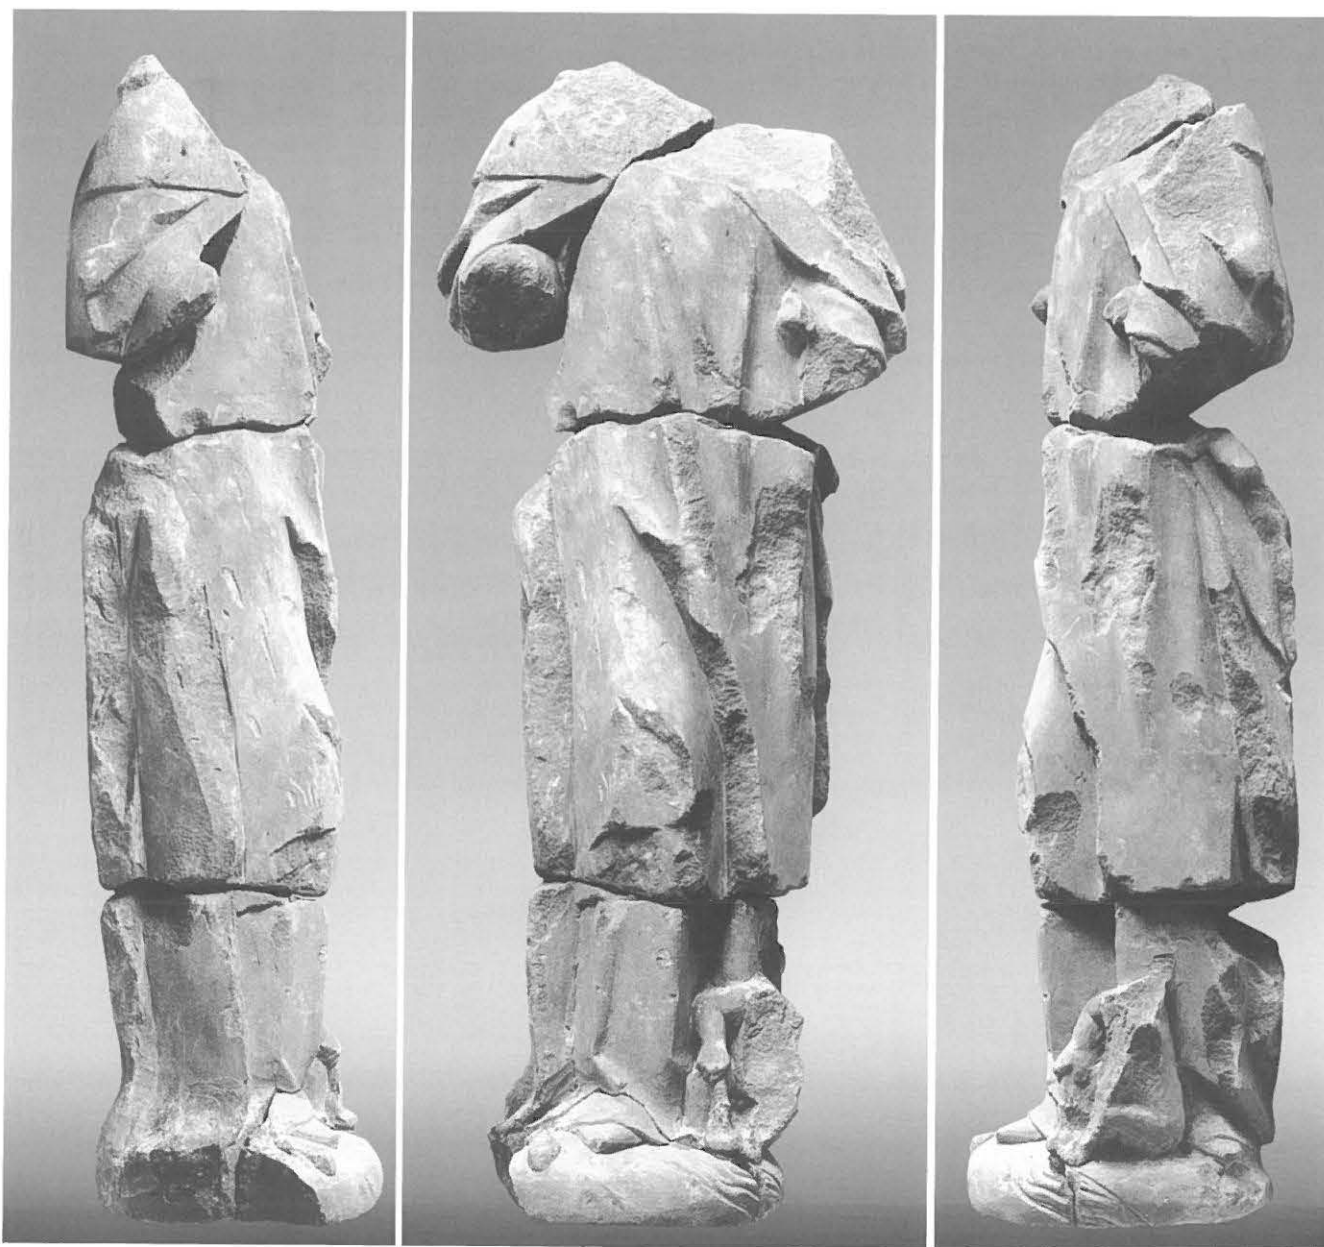
Kat. 38: Seitenansicht rechts, Vorderansicht, Seitenansicht links.

Zustand und Beschädigungen: Der Stein ist – abgesehen von einigen kleineren angerissenen Stücken – in gutem Zustand. Neue (Bergungsschäden) und ältere Bruchstellen sind anhand der Versinterungen zu unterscheiden. Die Hauptbruchflächen sind als ältere zu bezeichnen. Am mittleren Fragment sind Bergungsschäden in Form von Hieb- und Kratzspuren feststellbar.

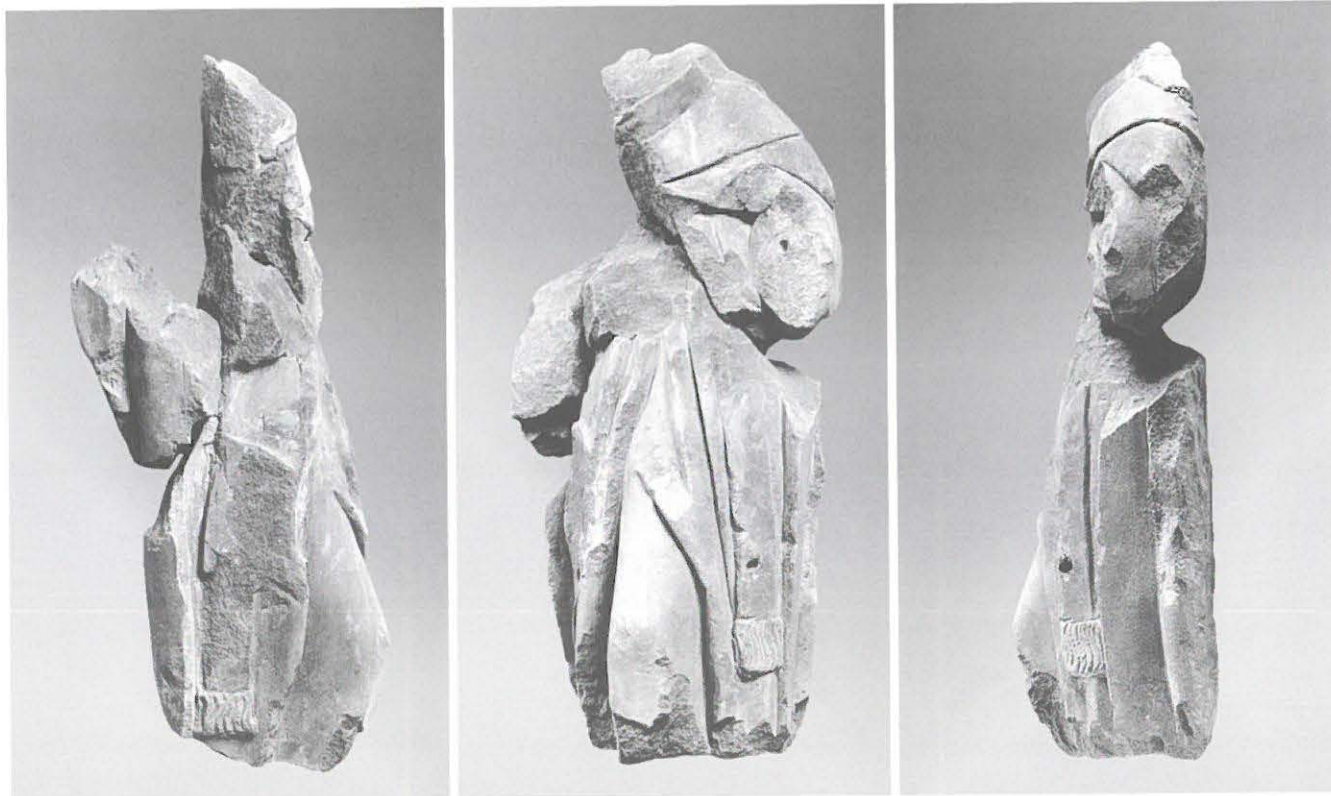
Kat. 39: Seitenansicht rechts, Vorderansicht, Seitenansicht links.

Neue (Bergungsschäden) und ältere Bruchstellen sind anhand der Versinterungen zu unterscheiden. Neue betreffen die rechte Gewandpartie des Hauptstücks, während die übrigen meistens als älter bezeichnet werden können.

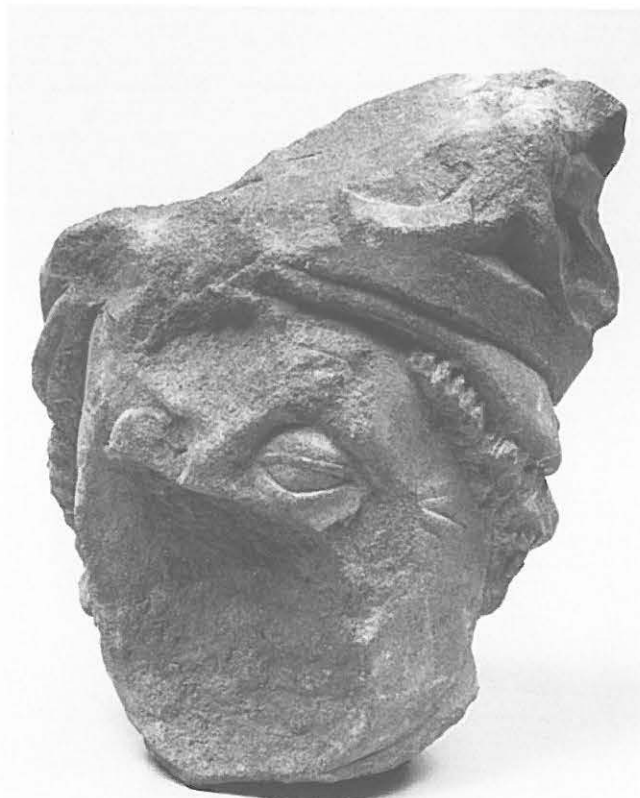
40 Kopf mit Krone (Tiara?)

Zustand und Beschädigungen: Der Stein ist – abgesehen von einigen kleineren angerissenen Stücken – in gutem Zustand. Die vorhandenen Bruchflächen weisen meist Versinterungen auf. Sie sind somit als älter zu bezeichnen.

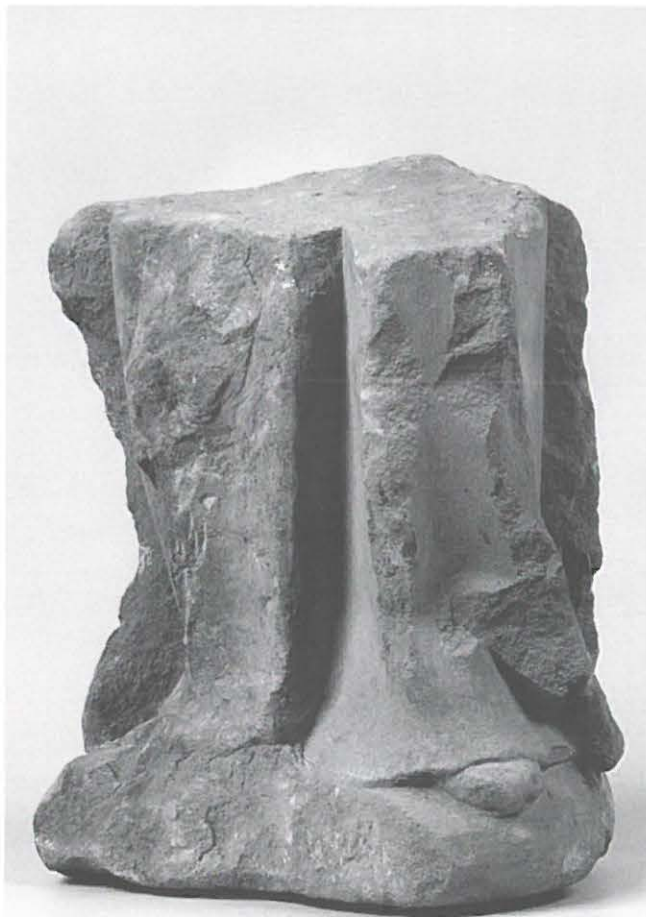
Kat. 41.

Zustand und Beschädigungen: Der Stein ist – abgesehen von einigen kleineren angerissenen Teilen an der Rückseite – in gutem Zustand. Die vorhandenen Bruchflächen sind als älter zu bezeichnen.

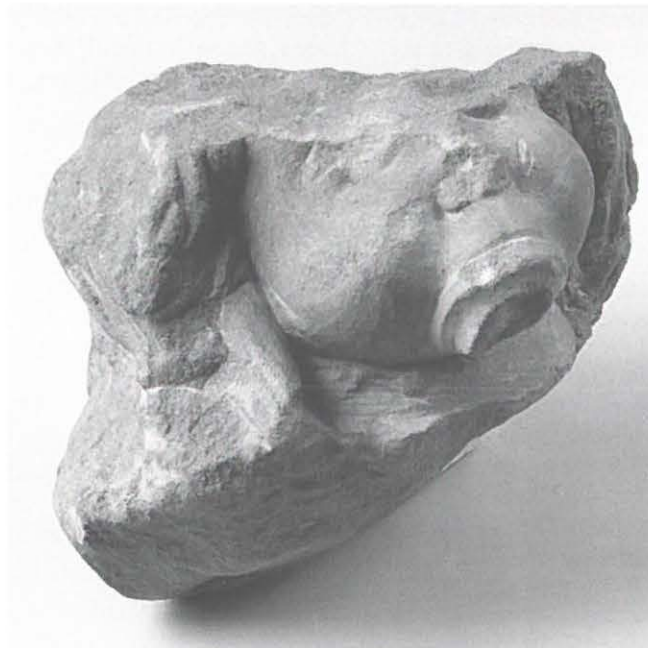
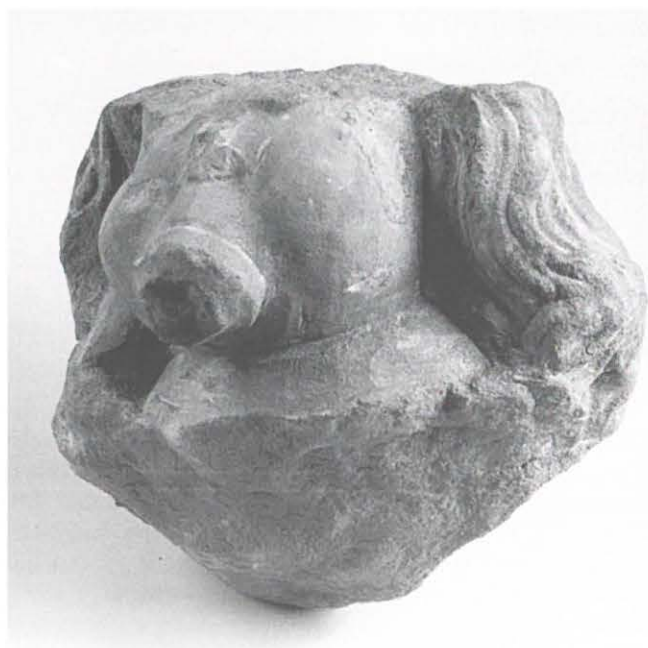
Kat. 42: Schrägansicht rechts

Wangenpartie eines pausbackigen Engelskopfes mit angesetztem Trompeten- oder Posaunenmundstück und langen Haaren.

Zustand und Beschädigungen: Das Stück ist auf Augenhöhe und im Halsbereich abgebrochen. Vom Musikinstrument ist lediglich das Mundstück erhalten. Mehrere kleine Beschädigungen entstanden vermutlich während der Bergung.

Die horizontal zur Skulptur verlaufende Schichtung des Steines lässt vermuten, dass das Stück in Zusammenhang mit einem Architekturteil geschaffen worden ist.

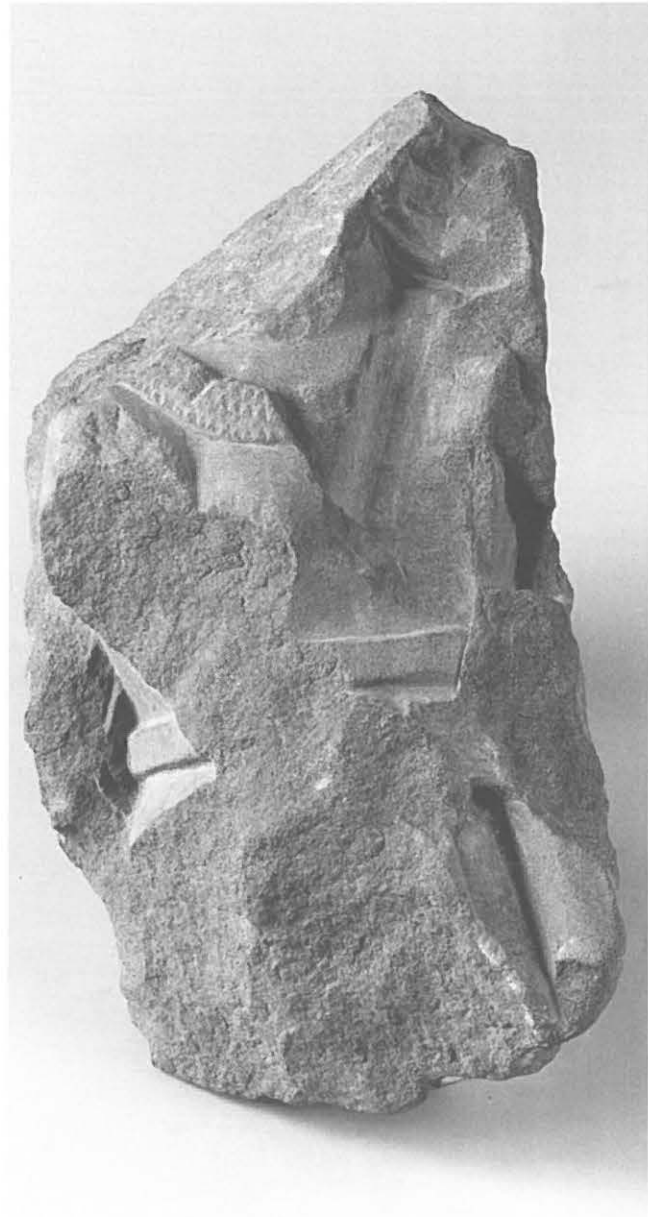
43 Torso einer (weiblichen?) Figur mit langem Haar

Zustand und Beschädigungen: Es bestehen alte versinterte und neue, während der Bergung entstandene Bruchflächen. Eine Beschädigung, welche vermutlich durch mutwilliges Einwirken während des Bildersturmes entstanden sein könnte, befindet sich auf der linken Seite des Stückes. Dabei handelt es sich um mehrere, etwa 8,5 cm lange Schartenhiebe, vermutlich von einer Glatzfläche.

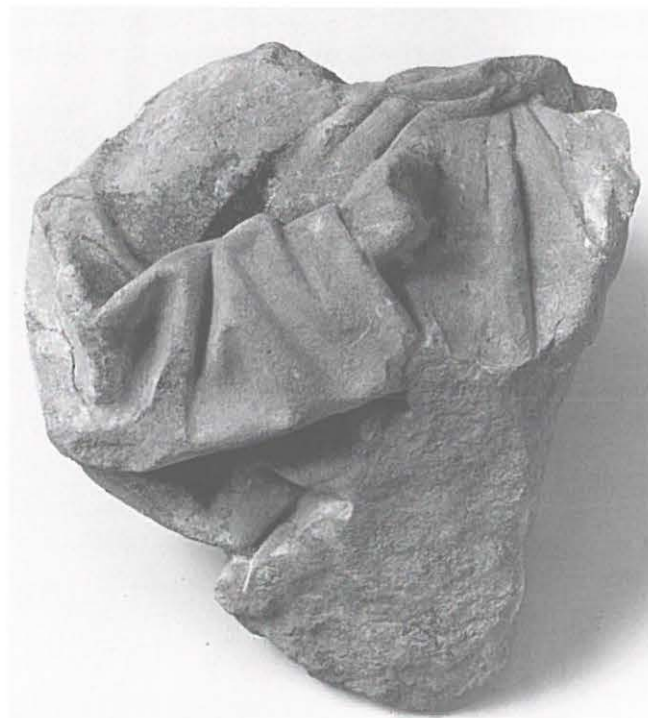
Kat. 45.

45 Rechtes Oberkörperfragment mit Arm 7510-335

Zustand und Beschädigungen: Der Stein sandet leicht und wird partienweise von hellen und dunklen Krusten überzogen. Zwischen Handrücken und Ärmel ist der Stein rotbraun verfärbt. Dabei handelt es sich vermutlich um einen Rostfleck. Der Ärmel wird von einem etwa 3 cm langen Riss durchzogen. Es bestehen alte versinterte und neue, während der Bergung entstandene Bruchflächen.

Rückseitig ist deutlich der Absatz eines Architekturteils zu erkennen, welcher mit einer Bruchfläche endet. Dies und die horizontale Schichtrichtung deuten darauf hin, dass die Skulptur rückseitig eingemauert oder mit einem Architekturteil in Verbindung stand. Dies bestätigt ebenfalls die horizontal verlaufende Schichtrichtung des Steines.

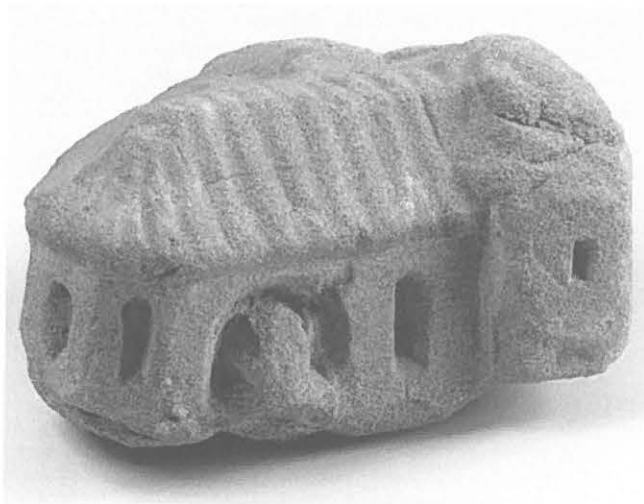
Kat. 46.

Aufgrund der horizontalen Schichtung des Fragments muss angenommen werden, dass es sich nicht um ein Attribut einer Skulptur handelt, sondern das Modell mit einem Architekturteil in Verbindung stand.

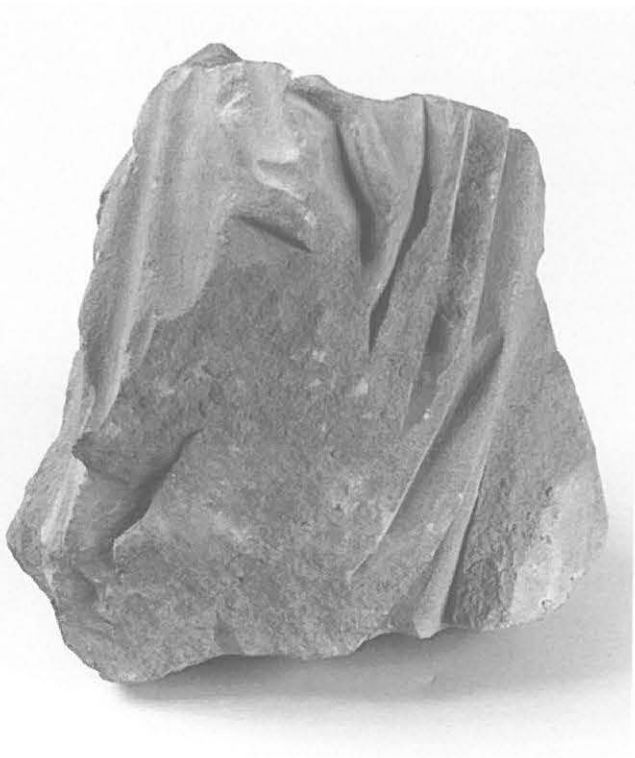
Kat. 47.

Das ungefasste Fragment stellt vermutlich den Teil eines Oberarmes dar.

Material: Grüngrauer mittelkörniger Sandstein. Die horizontale Schichttrichtung des Steins ist am schichtweisen Aufspalten innerhalb einer Bruchfläche ablesbar.

Zustand und Beschädigungen: Der Stein sandet leicht und ist innerhalb einer Bruchfläche schichtweise aufgespalten. Es bestehen alte versinterte und neue, während der Bergung entstandene Beschädigungen. Ebenfalls durch die Bergung entstand vermutlich ein etwa 5 cm langer Riss.

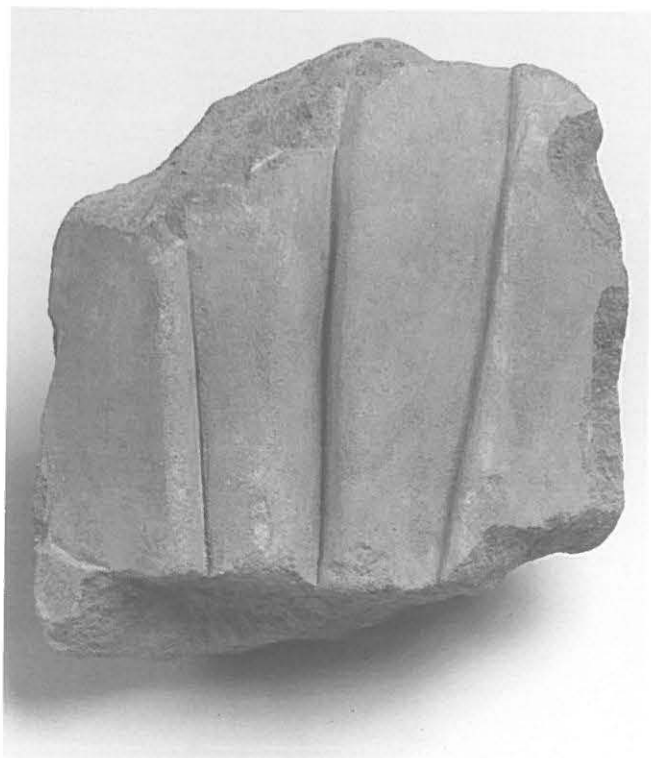
Kat. 48.

Material: Homogener, fein- bis mittelkörniger grüngelbgrauer Sandstein (Körnung um 0,25 mm). Die Schichtung des Steins verläuft vertikal, parallel zu den Falten.

Zustand und Beschädigungen: Die meist im UV-Licht fluoreszierenden Bruchflächen können als alte bezeichnet werden.

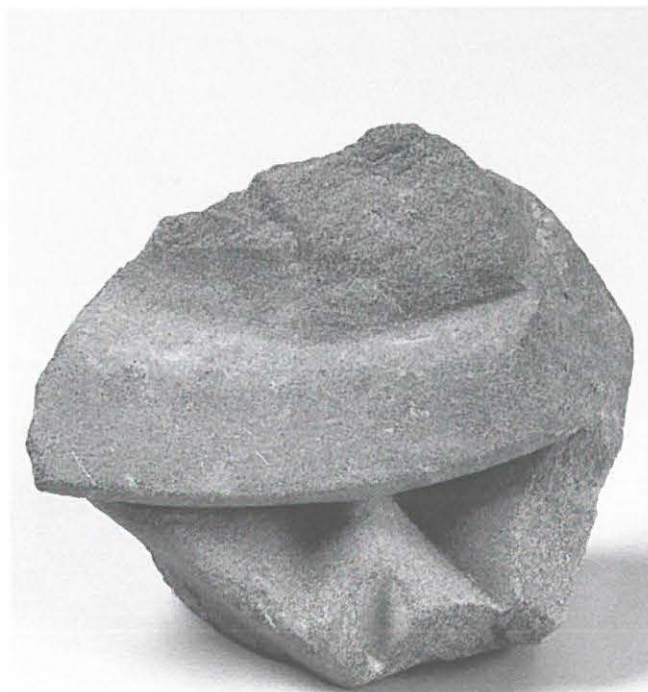
Kat. 49.

Material: Homogener, fein- bis mittelkörniger, grüngelbgrauer Sandstein (Körnung um 0,25 mm).

Zustand und Beschädigungen: Die im UV-Licht fluoreszierenden Bruchflächen können als alte Beschädigungen bezeichnet werden.

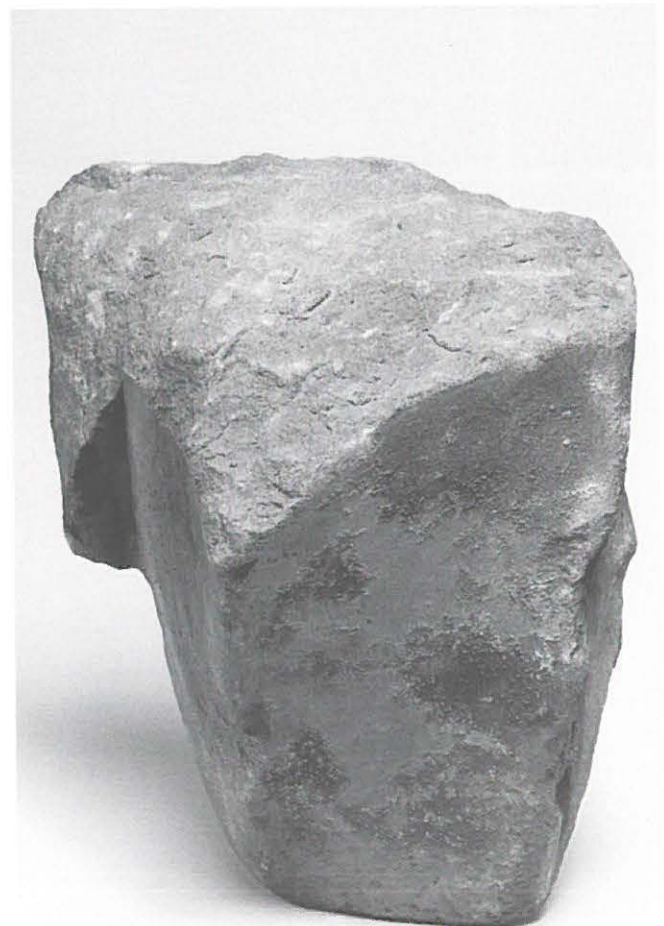
Kat. 50.

Faltenfragment von lebensgrosser Figur.

Zustand und Beschädigungen: Der Stein ist – abgesehen von angerissenen Teilen – in gutem Zustand. Starke Versinterungen belegen die Oberfläche des Fragments.

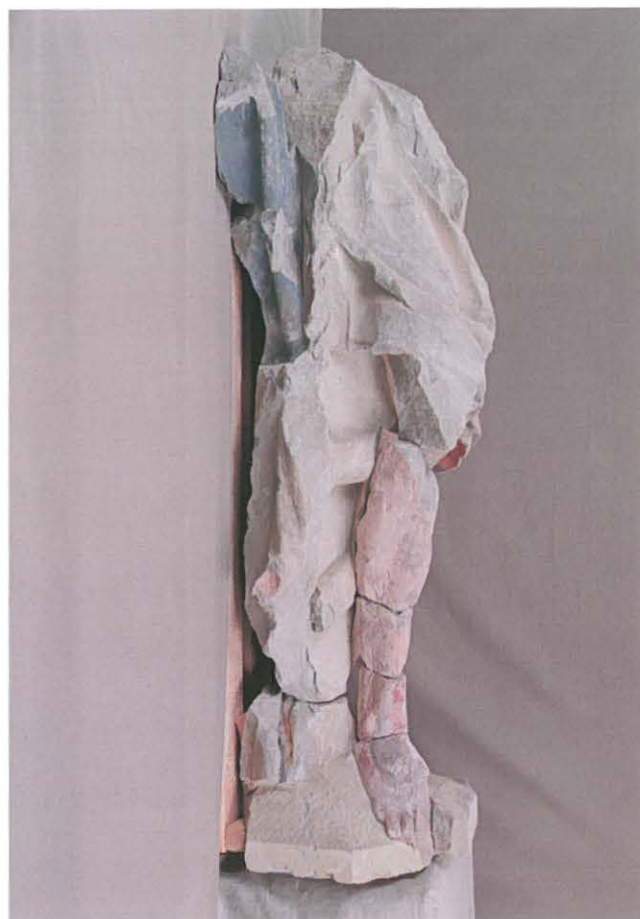
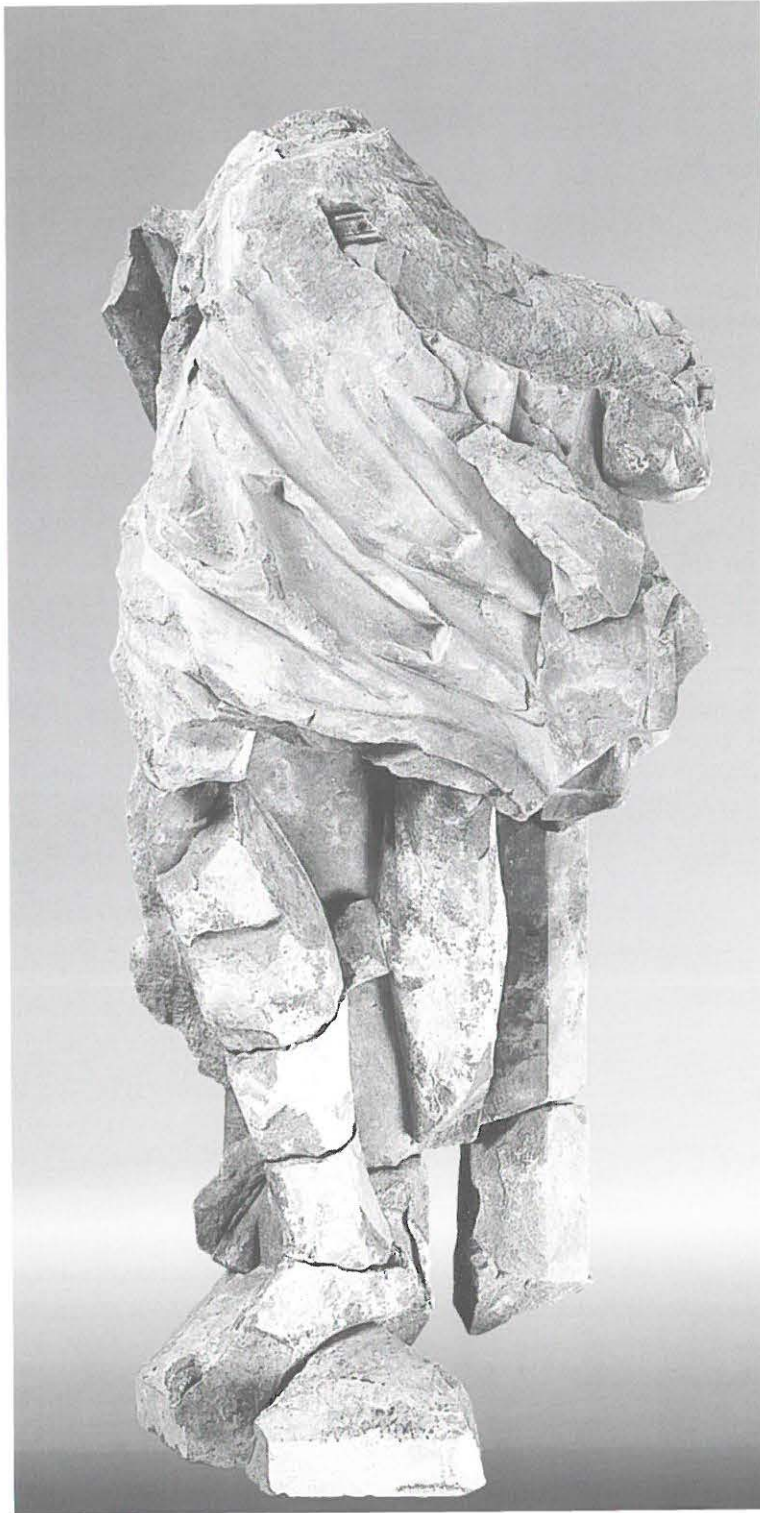
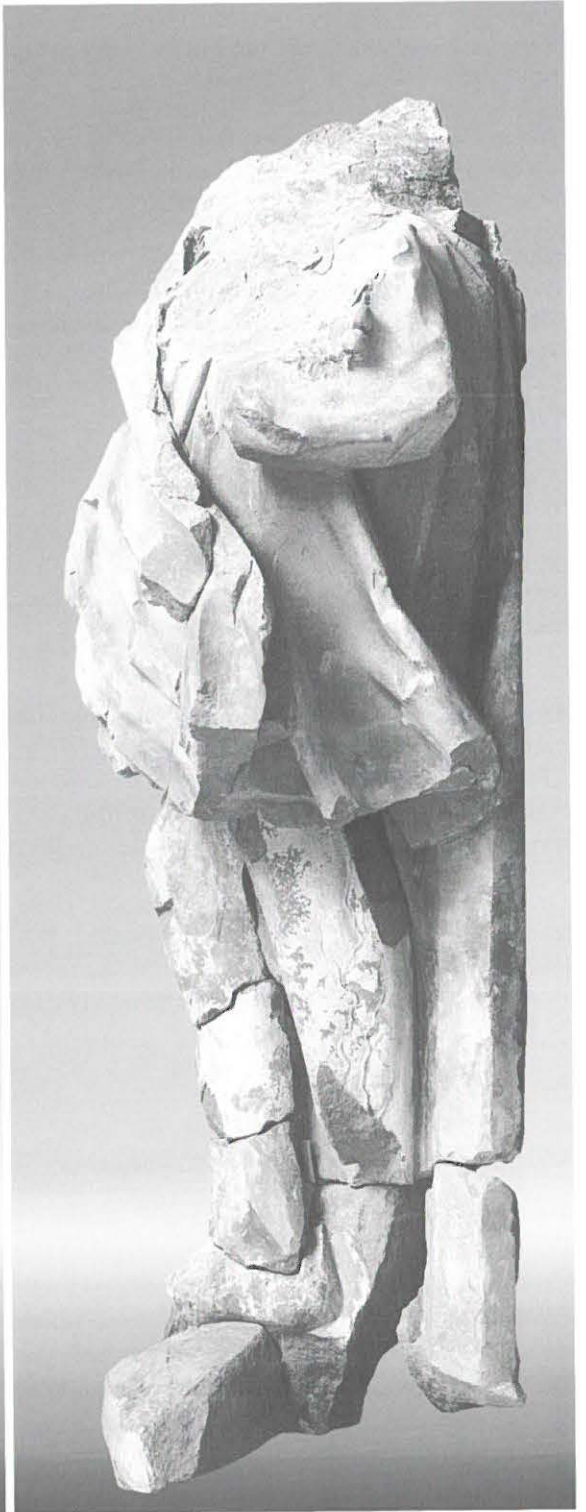
Kat. 51: Seitenansicht rechts.

Zustand und Beschädigungen: Bei den mergeligen Einschlüssen und den grünelben Steinpartien neigt der Stein zu starker Rissbildung und zum Sanden.

Die Beschädigungen lassen sich in alte und neue Schäden unterteilen. So wurden im Bereich des Knies am rechten Obergewand bei der Bergung mehrere Falten weggesprengt.

Die Figur wurde, ausgenommen von den ursprünglichen Anstückungen bzw. Flickern, mit verschiedenen Werkzeugen aus einem Block herausgearbeitet. Am linken Wadenbein aussen sind zwei aneinandergrenzende, flach bearbeitete Partien zu sehen, die wohl als Anstückungsflächen gedient haben. An der Wade innen sitzt ein aus drei Teilen zusammengesetzter Flick. Am rechten Spielbein ist die Wadeninnenseite ebenfalls mit einer Anstückungsfläche versehen. Die Anstückungsflächen

wurden meist nach dem passgenauen Einschleifen, zur besseren Haftung, mit einem Spitz Eisen aufgerauht. Auf den Flickflächen sind teilweise noch braunschwarze Krusten (Klebstoff?) nachweisbar.
